## **Il restauro della statua di Arianna a Villa Barberini**

Report per Ufficio Patrons

*Reparto Antichità Greche e Romane: G. Spinola, C. Valeri*

*Laboratorio Restauro Marmi: G. Devreux, A. Felice*

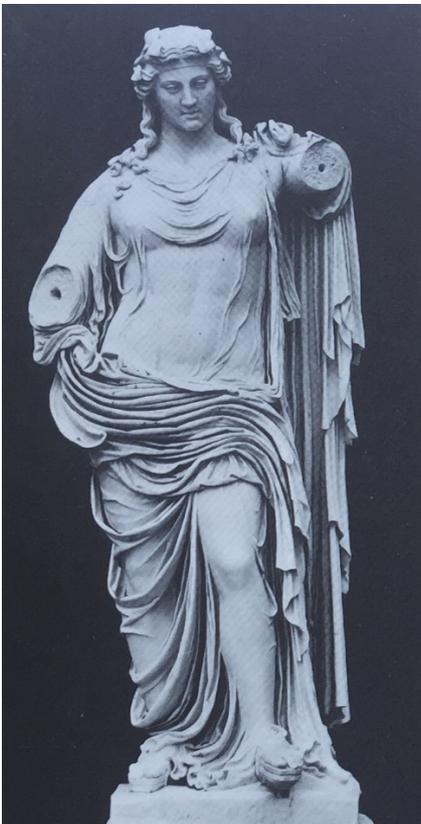
La statua di Arianna fu restaurata subito dopo il suo ritrovamento e nel 1991 venne sottoposta a un nuovo e radicale intervento. In tale occasione tutte le integrazioni eseguite in gesso (braccia, testa e numerose pieghe dell'elaborato panneggio) furono rimosse e venne inserita la testa originale in marmo seppure diffusamente erosa nell'area frontale.

La statua di Arianna con le integrazioni in gesso

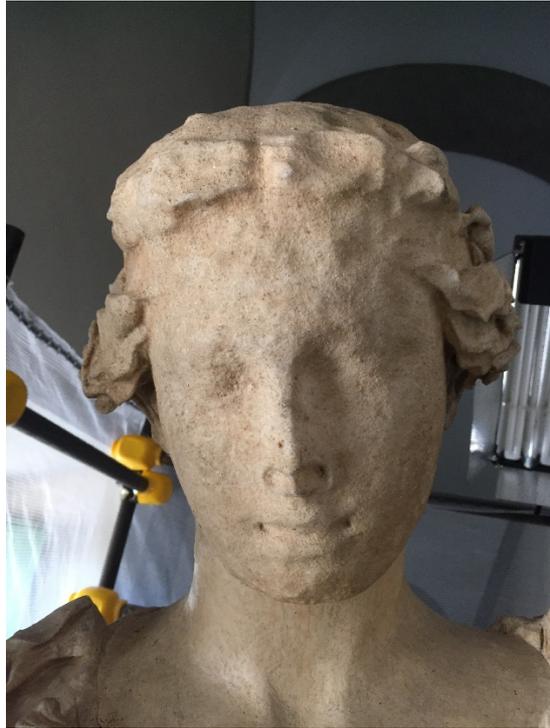
L'esposizione in ambiente coperto ma soggetto a forti escursioni termiche, nonché a frequenti vortici di aria proveniente dall'esterno, il microclima umido nei mesi invernali e, non ultima, l'esposizione parziale alla luce diretta del sole hanno contribuito, nel corso degli anni, ad alterare notevolmente la cromia del protettivo utilizzato nel restauro degli anni novanta del secolo scorso e dunque l'aspetto generale dell'opera.

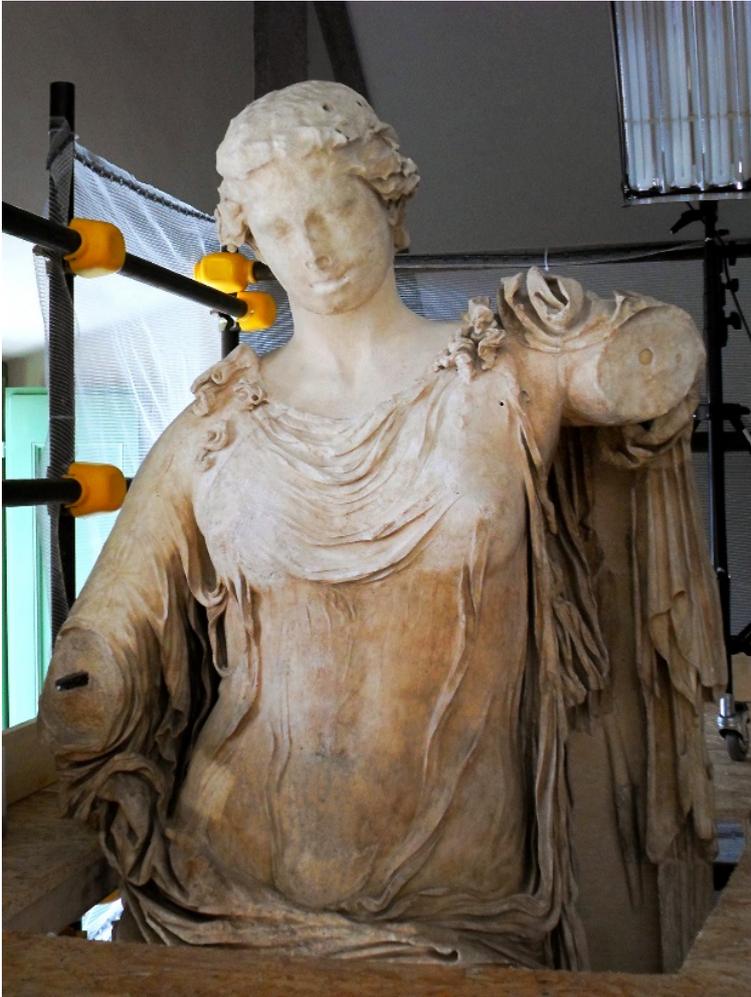
La scultura in corso di restauro

Già nella primavera 2019 si ritenne opportuno effettuare test di pulitura al fine di valutare la tipologia di intervento e soprattutto l'efficacia di una totale rimozione del protettivo. Dopo alcune prove si decise che la soluzione di Acetone ed Alcool Etilico offriva il miglior risultato per la rimozione dei depositi e del protettivo con pigmento, restituendo al marmo la sua delicata ed assai più apprezzabile colorazione naturale.

È stata condotta una meticolosa pulitura di tutte le superfici rispettando le corrette tonalità del marmo e cercando di gestire al meglio le disomogeneità al fine di ottenere un aspetto generale equilibrato e di soddisfacente godibilità. Particolare cura è stata riservata per non creare eccessive differenze cromatiche tra le zone in ombra e le aree maggiormente esposte alla luce. Inoltre, sono stati effettuati consolidamenti di alcune parti riadesi che risultavano mobili, in particolare della testa, attraverso iniezioni di resina epossidica tramite piccolissimi fori successivamente risarciti.
