## **Il restauro della statua di Arianna a Villa Barberini**

Report per Ufficio Patrons

*Reparto Antichità Greche e Romane: G. Spinola, C. Valeri*

*Laboratorio Restauro Marmi: G. Devreux, A. Felice*

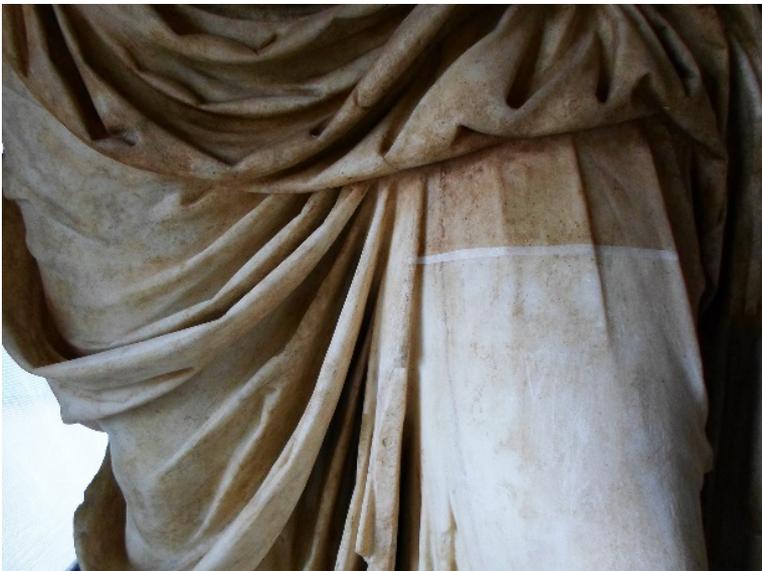
L'esposizione in ambiente coperto ma soggetto a forti escursioni termiche, nonché a frequenti vortici di aria proveniente dall'esterno, il microclima umido nei mesi invernali e, non ultima, l'esposizione parziale alla luce diretta del sole hanno contribuito, nel corso degli anni, ad alterare notevolmente la cromia del protettivo utilizzato nel restauro degli anni novanta del secolo scorso e dunque l'aspetto generale dell'opera.

Già nella primavera 2019 si ritenne opportuno effettuare test di pulitura al fine di valutare la tipologia di intervento e soprattutto l'efficacia di una totale rimozione del protettivo. Dopo alcune prove si decise che la soluzione di Acetone ed Alcool Etilico offriva il miglior risultato per la rimozione dei depositi e del protettivo con pigmento, restituendo al marmo la sua delicata ed assai più apprezzabile colorazione naturale.

È stata condotta una meticolosa pulitura di tutte le superfici rispettando le corrette tonalità del marmo e cercando di gestire al meglio le disomogeneità al fine di ottenere un aspetto generale equilibrato e di soddisfacente godibilità. Particolare cura è stata riservata per non creare eccessive differenze cromatiche tra le zone in ombra e le aree maggiormente esposte alla luce. Inoltre, sono stati effettuati consolidamenti di alcune parti riadesi che risultavano mobili, in particolare della testa, attraverso iniezioni di resina epossidica tramite piccolissimi fori successivamente risarciti.
